TILLGÄNGLIGHET FÖR FUNKTIONSHINDRADE PÅ *BoStad02*

Undersökning av bostadskvarter på BoStad02
vad gäller tillgänglighet och användbarhet
för funktionshindrade.
Studien är utförd juni - augusti 2002
av arkitekt Eva Björklund,
Bostadslaget, Eva Björklund Arkitektkontor AB
på uppdrag av
Stockholms Stads Gatu-och fastighetskontor, 2002

Undersökningen omfattar gatu- och parkmark samt 20 bostadskvarter inom utställningsområdet, varav 16 kvarter var något så när klara när den genomfördes. Den omfattar ritningsgranskning på samtliga kvarter, och besiktning av dem som var klara inför utställningen i augusti. Vissa av de problem på gatu- och parkmark som påpekas i rapporten har sedan åtgärdats. SLs anläggningar, dvs spårvägslinjen och tillgänglighet till perrongerna ingår inte i undersökningen.

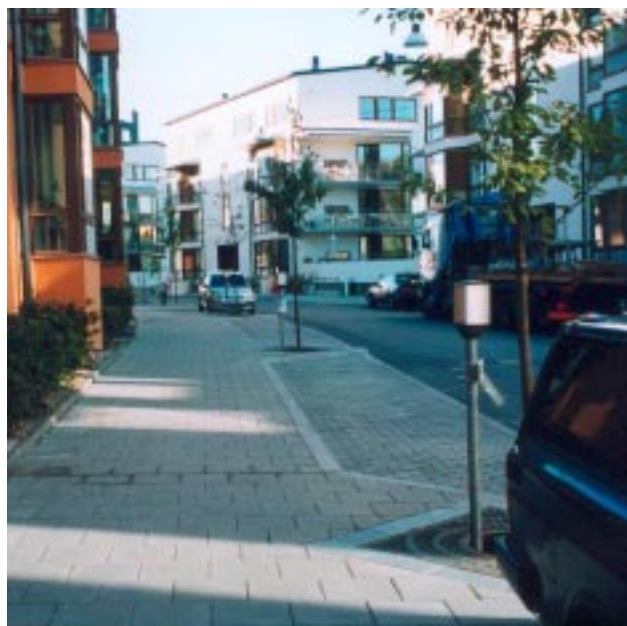
Gångbanor längs gatorna kan också *vara svåra att följa för synskadade* eftersom kantstenen och ledstråket hela tiden bryts av tungor med trädplanteringar som skiljer p-platser åt.

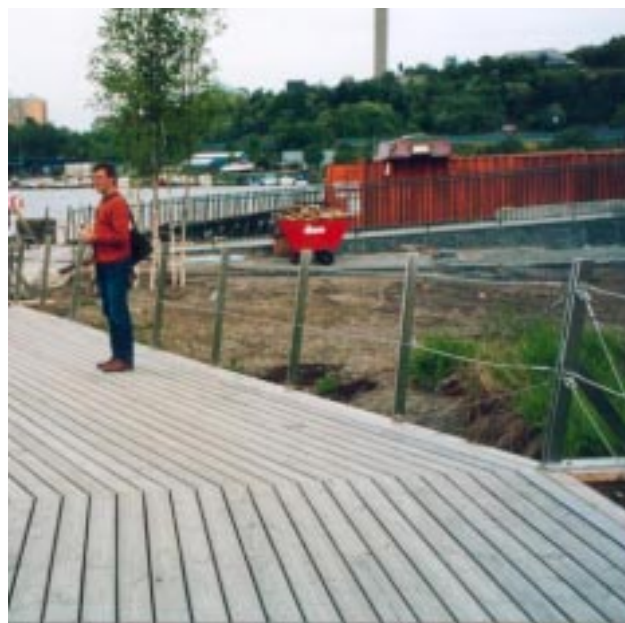
Ramper på gångvägar/träbryggor runt Sickla Udde saknade såväl *kontrastmarkering av början och slut som ledstång och avåkningskydd*. Räcket är elegant men erbjuder inte mycket till stöd, säkerhet och trygghet för personer med nedsatt orienteringsförmåga, och osäker gång, eller för barn.

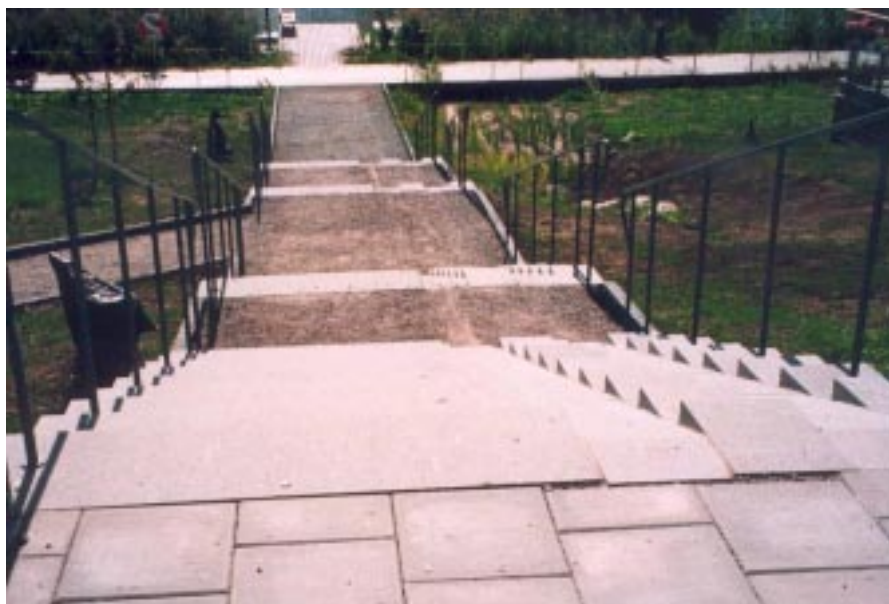
Bra kontrast mellan trapplopp och mellanvilplan, *men dålig upptill. Saknas också ledstång på höger sida,* mellan trappa och barnvagnsramp.

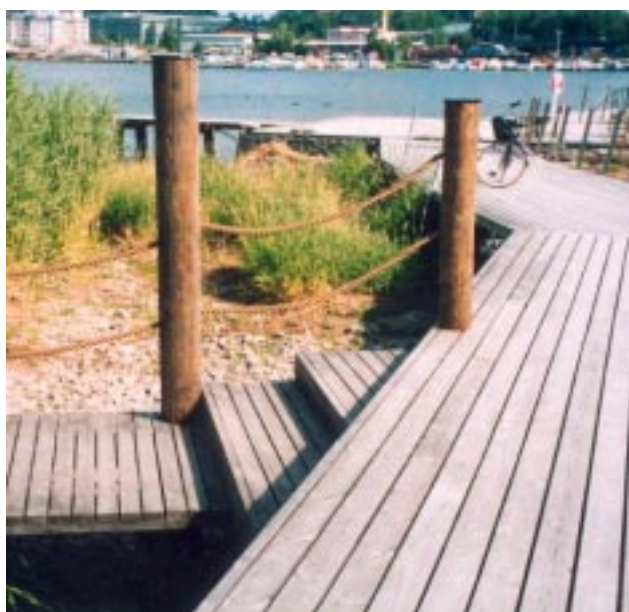
Det saknas *kontrastmarkering av steg* ner till nersänkta bryggor, liksom det *saknas ledstänger* - lösa rep fungerar inte som stöd. Det *finns inte heller kompletterande rampar* för rullstolsburna och rollatorgående - och barnvagnar mm.

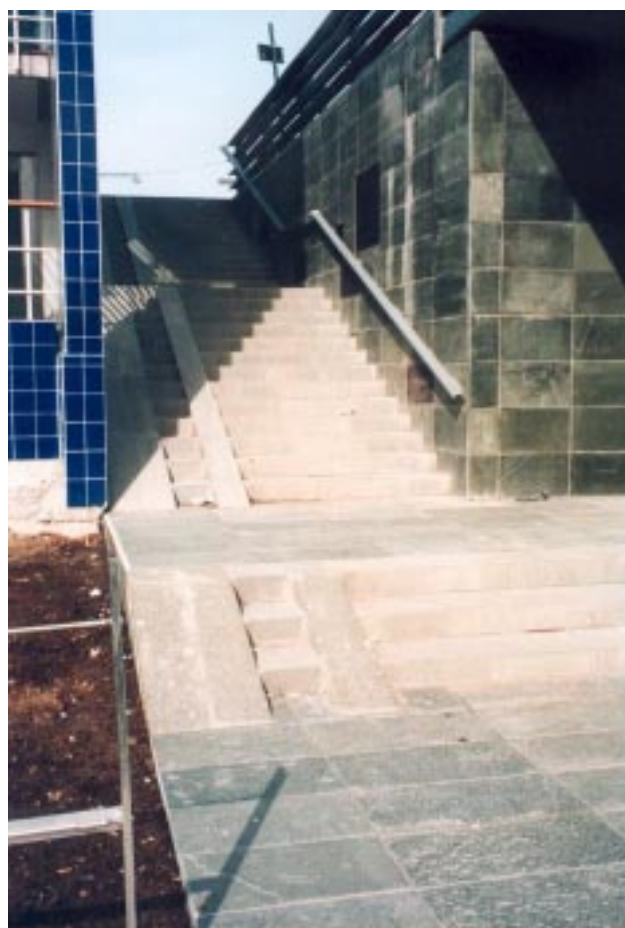
Trapporna ner till kaj på var sin sida om Lugnets Allé-bron *saknar kontrastmarkering* av första och sista steg, och ledstångerna är mycket svår att greppa om. Det *saknas också ledstänger* vid de nedersta stegen och vid barnvagnsramperna.

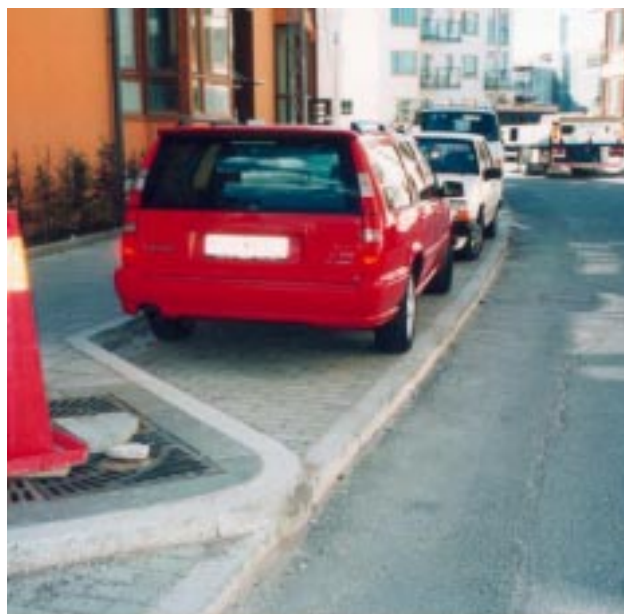
Höga kantstenar försvårar för rörelsehindrade. På Lugnets Allé, bilden nedan, finns avfasningar av kantsten för att ta sig upp på gångbanan, dock utan kontrastmarkering. Och p-platserna är för korta.

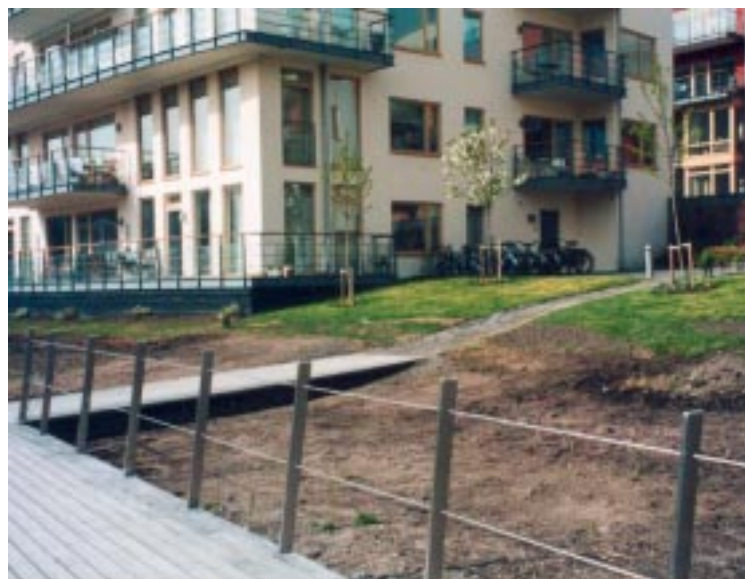
Dålig samordning: horisontell spång möter för brant grusgång, i stället för lutande spång och flackare grusgång. *Avåkningskydd behövs.*

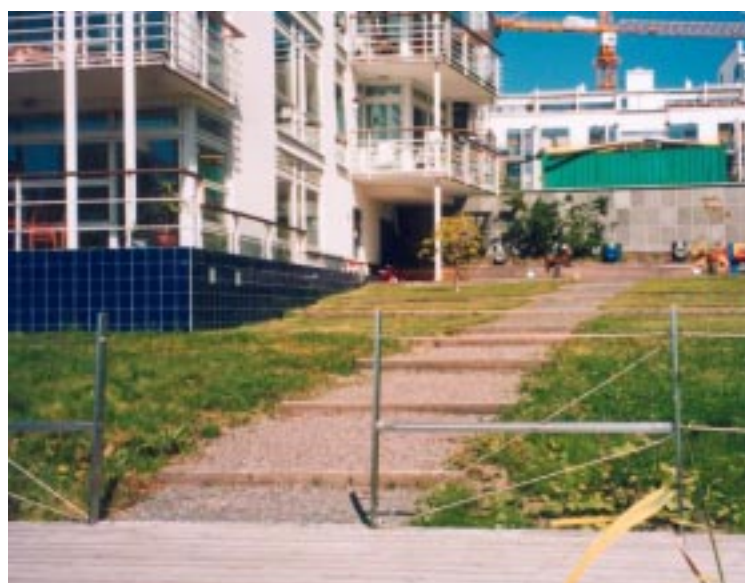
Åsnetrappa utan ledstång utestänger inte bararullstol och rollator utan också andra rörelsehindre, och försvårar för synskadade.

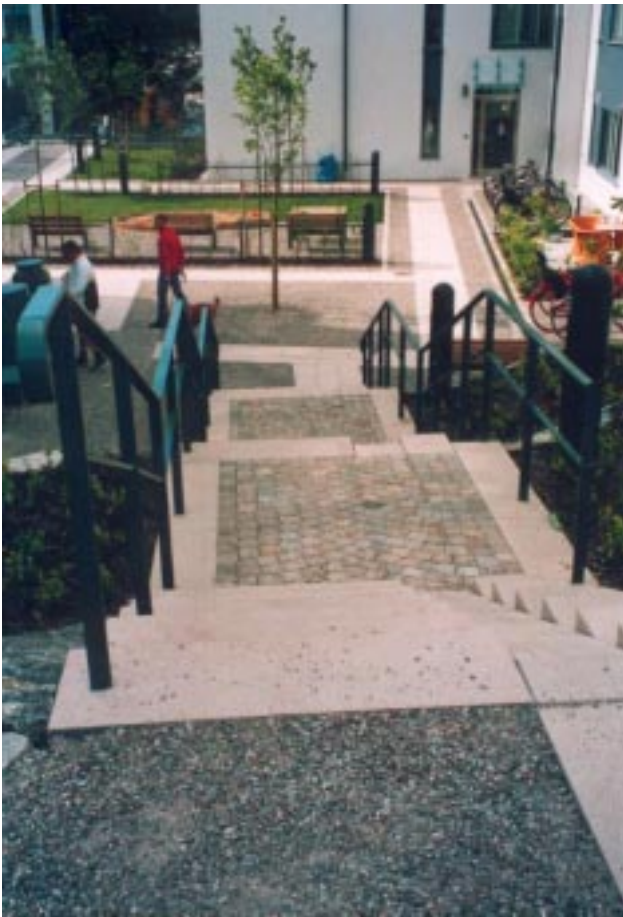
Trappa upp till Ekparken, med tydlig kontrastmarkering av trapplopp mot vilplan, och med ledstänger 30 cm före och efter stegnos.

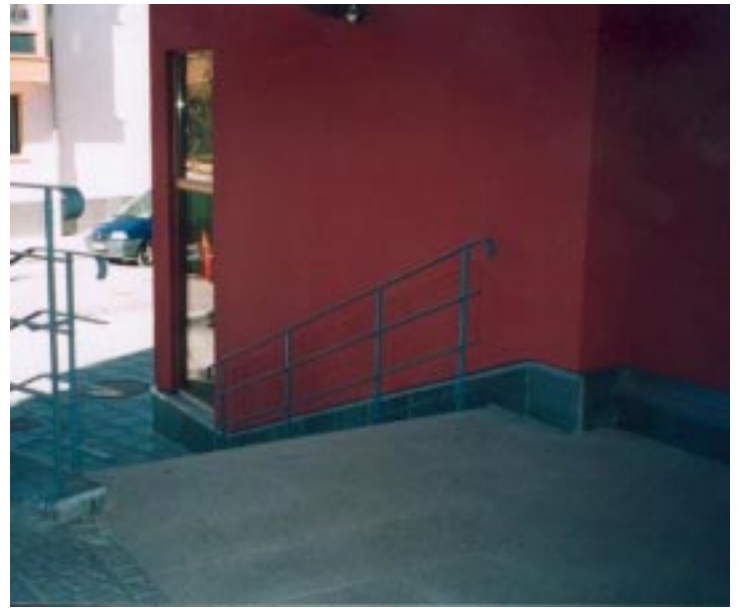
Trappa till Sickla Kanalgata. Här saknas både kontrastmarkering och förlängnings av ledstänger.

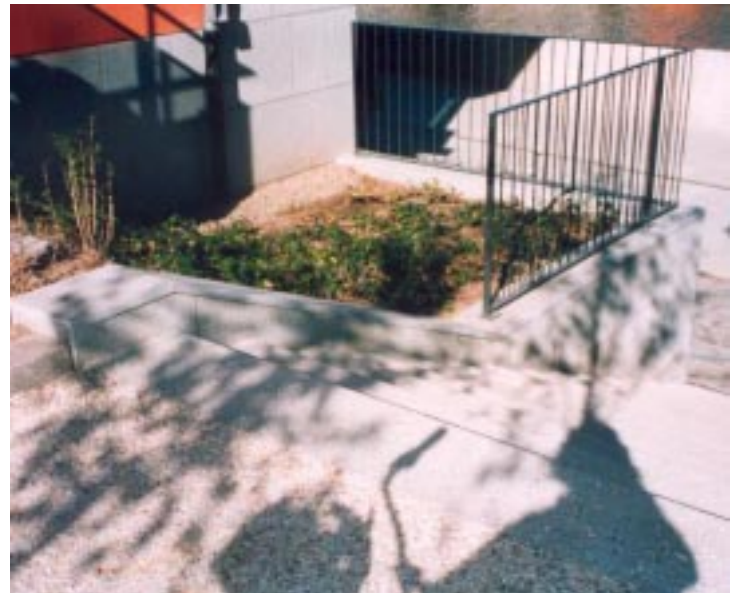
Trappa till kajen. Här saknas ledstång helt och hållet, liksom kontrastmarkering av första och sista steg.

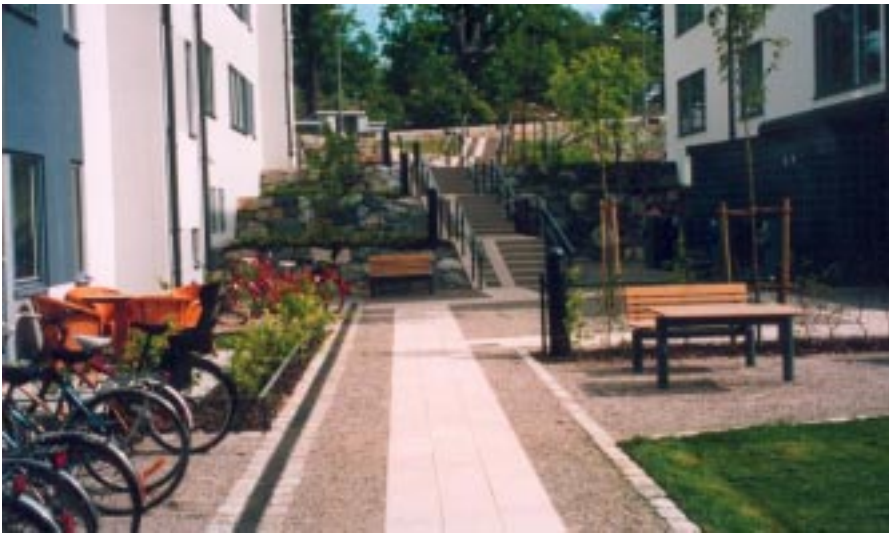
Tydligt ledstråk, plattsträng som underlättar för rullstol och rollator , övertäckta ränndalar, sidoordnad cykelparkering och sittplats.

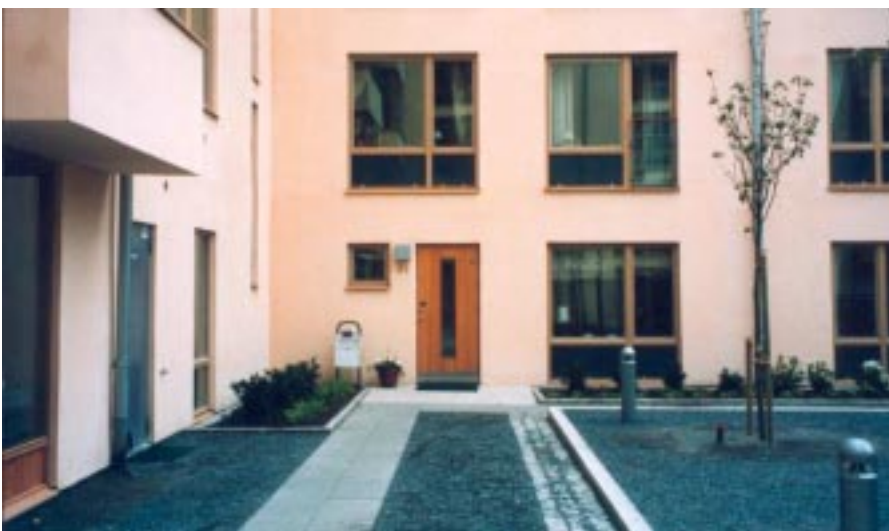
Tydligt ledstråk, men *för smal plattsträng försvårar för rullstol och rollator.*

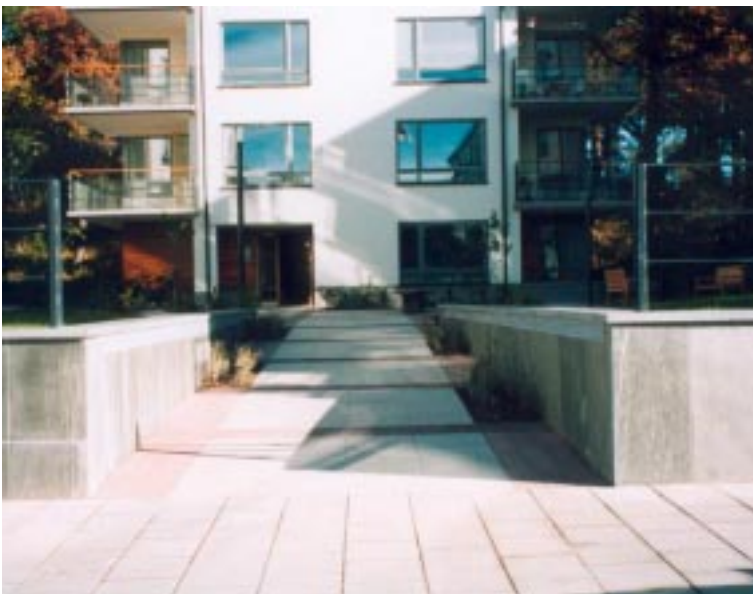
Tydligt ledstråk, men hållar på tvärs mot grus blir *guppigt och svårframkomligt med rullstol och rollator.*

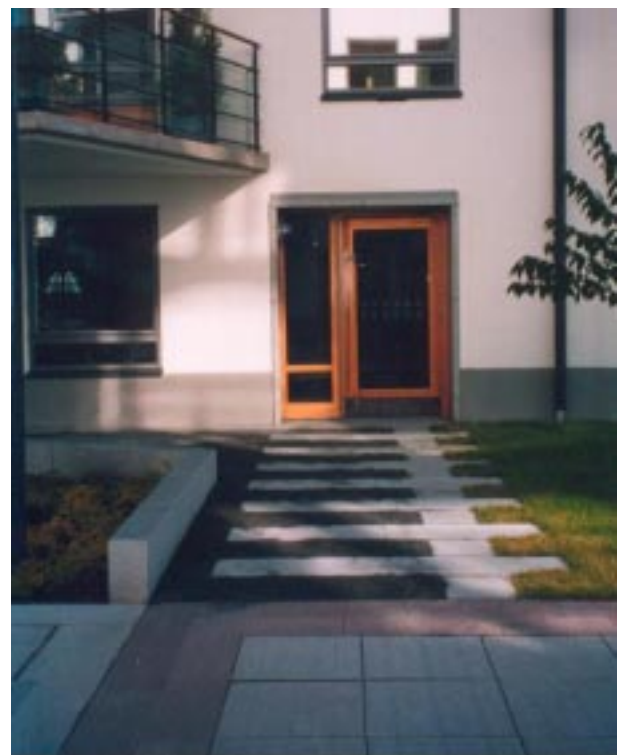
Ramp till Sickla Kanlagata *saknar ledstänger, tar för stor nivåskillnad utan mellanvilplan, och har svaga eller förvillande kontrastmarkeringar.*

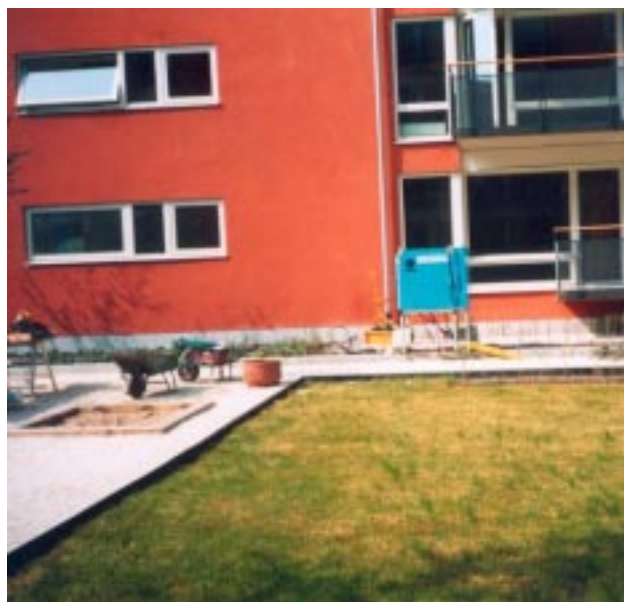
Nersänkt gräsmatta, stopp för rörelsehindrade.

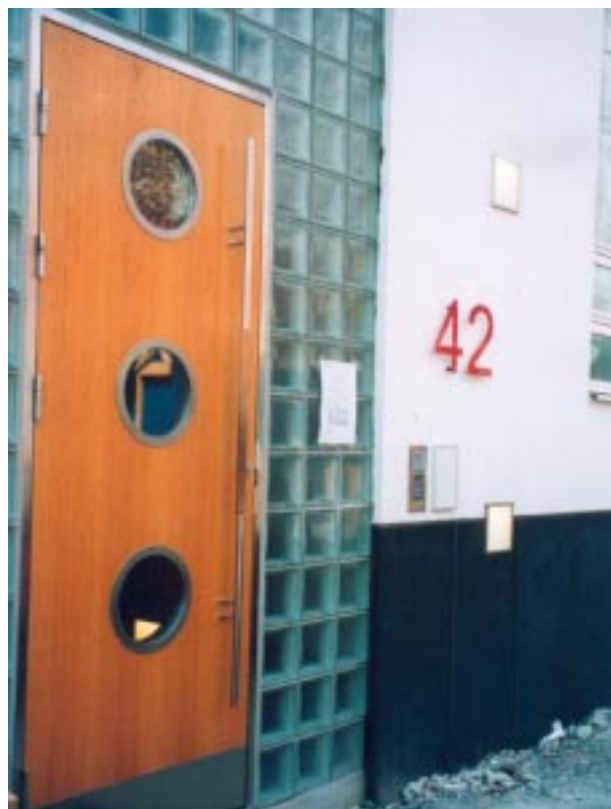
Tydlig nummerskylt och lägst sittande kodlås, ändå 105 cm över mark.

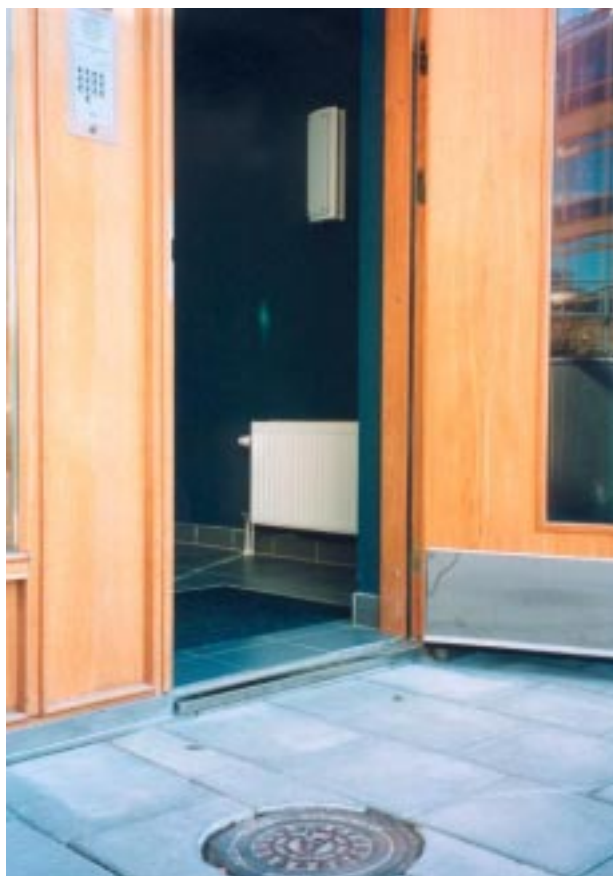
För hög tröskel, över 50 mm, och för högt placerat kodlås, över 120 cm över mark.

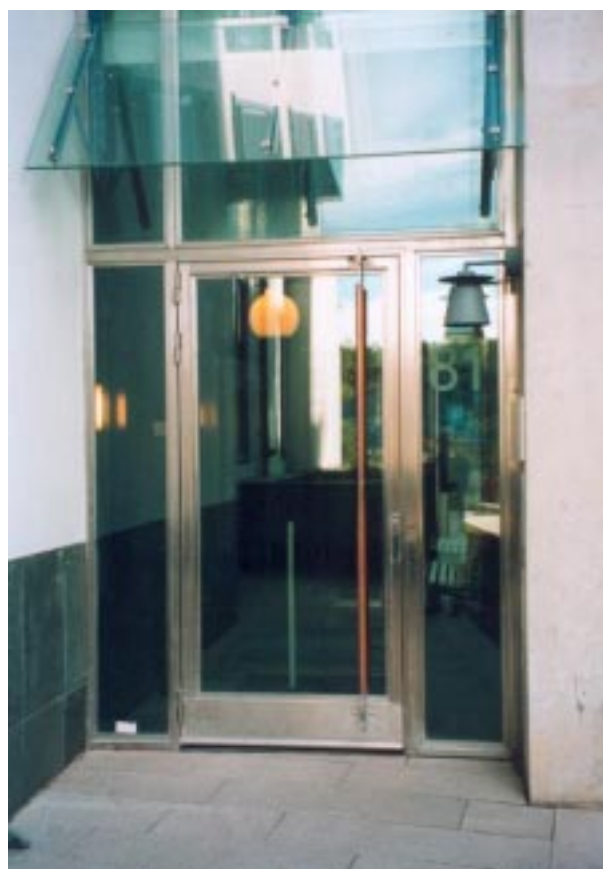
Otydlig nummerskylt, svåråtkomligt kodlås i nisch, för nära innerhörn, för högt placerat.

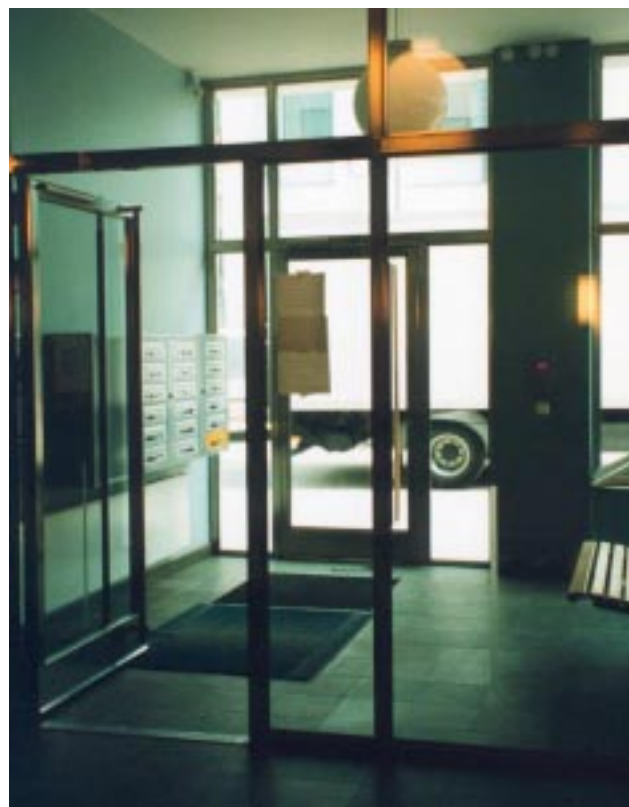
Stora förväxlingsbara glaspartier, *utan markering i ögon- eller bröstningshöjd*, utgör en fara inte bara för synskadade.

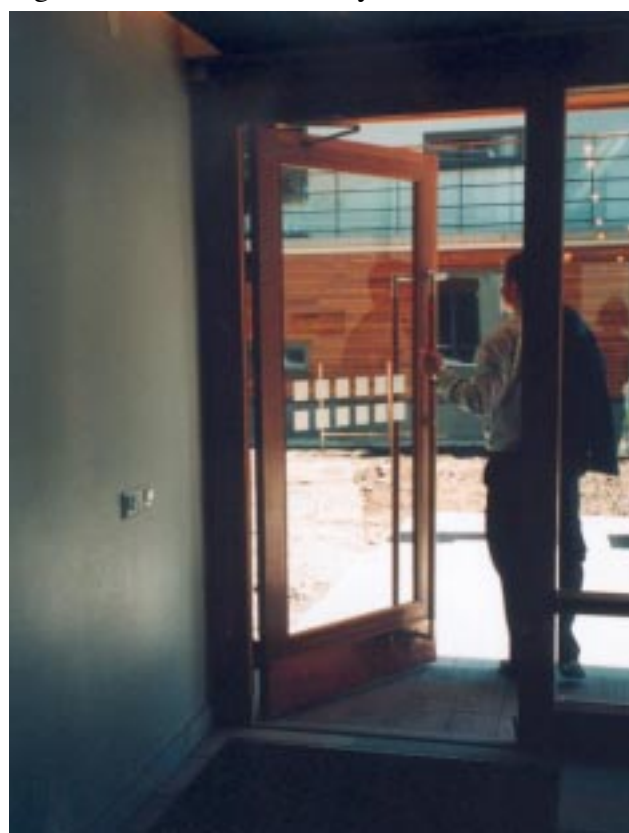
Låsknappen är åtkomlig för rullstolsburna, lågt placerad en bit från hörn. Läggs också märke till markeringar på dörrglaset.

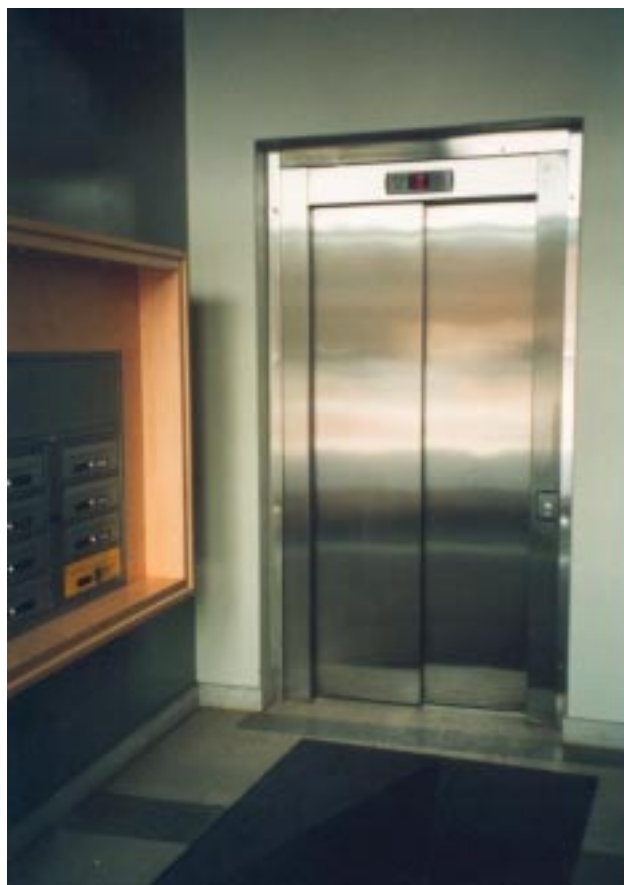
Lågt placerat hiss anrop, lågt placerade postfack, med avlastningshylla. Rullstolstillgängligt.

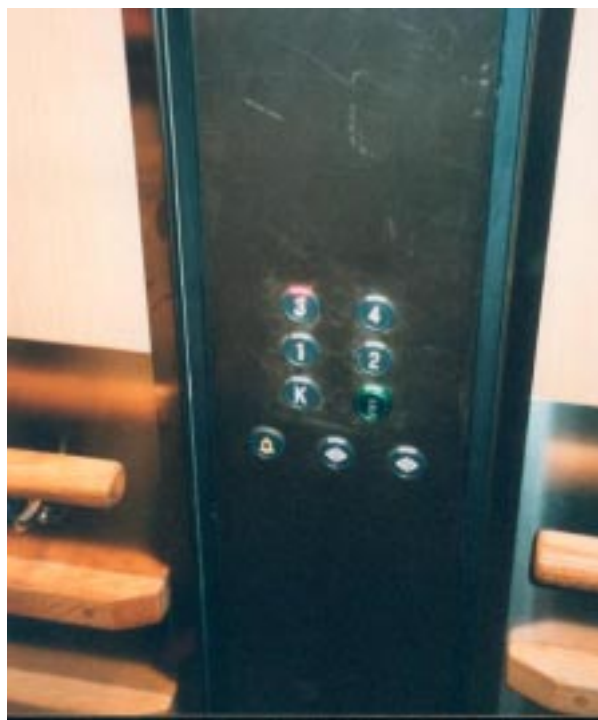
Lågt sittande, tydliga destinationsknappar med siffror i relief och kontrast.

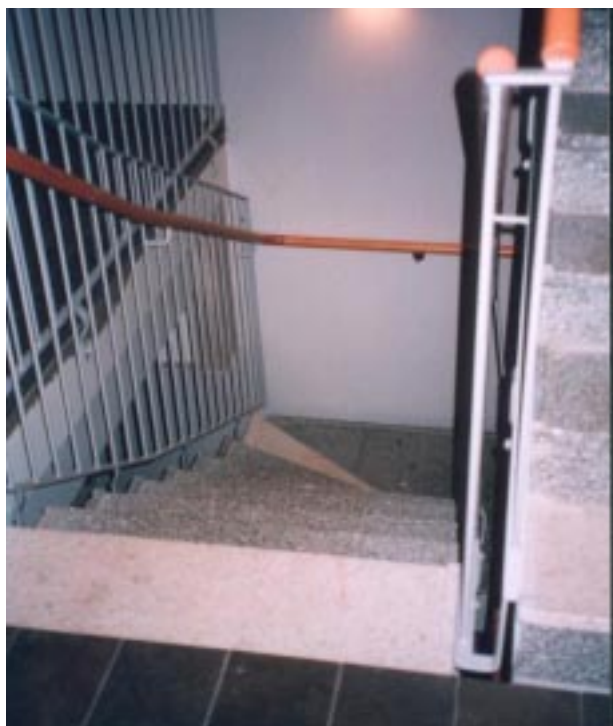
Bilden till höger har lågt och bekvämt placerade tidningshållare. Nedan tydligt markerade första och sista steg i trappen, även mot mellanvilplan. Och nere till höger tydligt kontrastmarkering av steg, och ledstång 30 cm före trappnos.

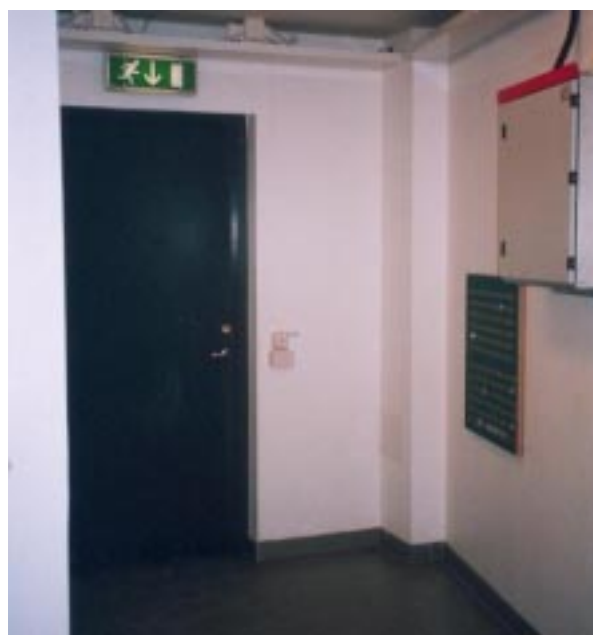
BOKNINGSTAVLA

Av de nio tvättstugor som var klara hade bara en bokningstavla som kunde nås av rullstolsburen, uk 70 cm över golv, och på tillräckligt avstånd från innerhörn. Övriga åtta hade *högt sittande bokningstavl*or, uk 120-140 cm över golv, och flera *dessutom inne i hörn, eller förmöblerade med bord*.

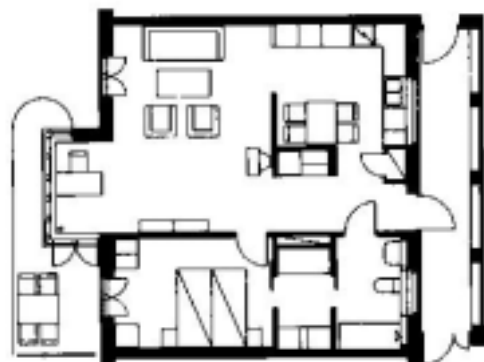
Exempel på en bra lägenhet med möjlighet för de boende att välja öppenhet eller att stänga mellan kök och vardagsrum, och entré. Nära mellan sovrum och badrum, smitväg genom tvättrum/klädskammare. Sovrummet rymmer parsäng med rullstolstillgänglighet. Köket är väldisponerat och rymmer rullstolstillgänglig matplats. 2 RK, 67 m².

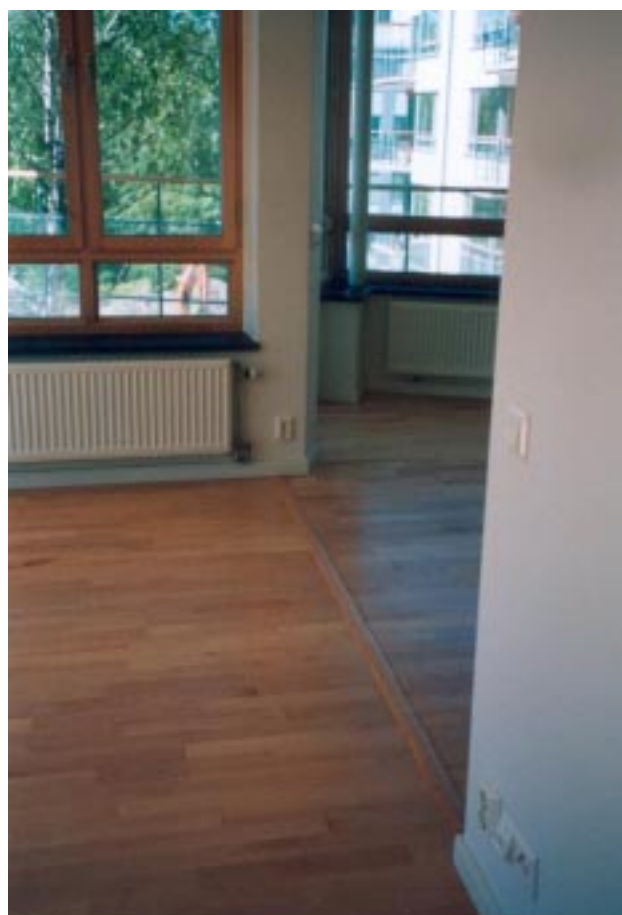
Öppet mellan kök och vardagsrum, men också möjlighet att skilja av med vägg och dörr. *Ett fleplacerat eluttag har dock försvårat för den som vill sätta upp en vägg.*

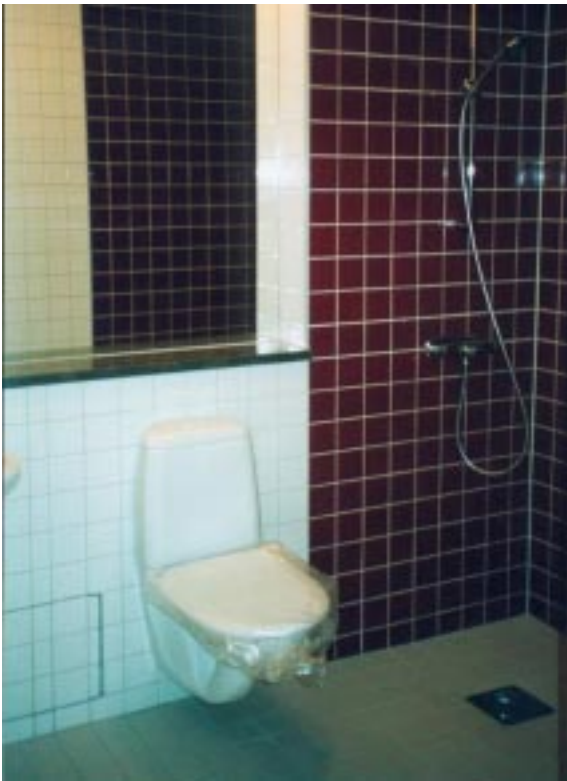
Ovan, utanpåstående cistern, ger bättre tillgänglighet för rörelsehindrade än som ovan till höger, med *inbyggd cistern och högt sittande spolknapp*.

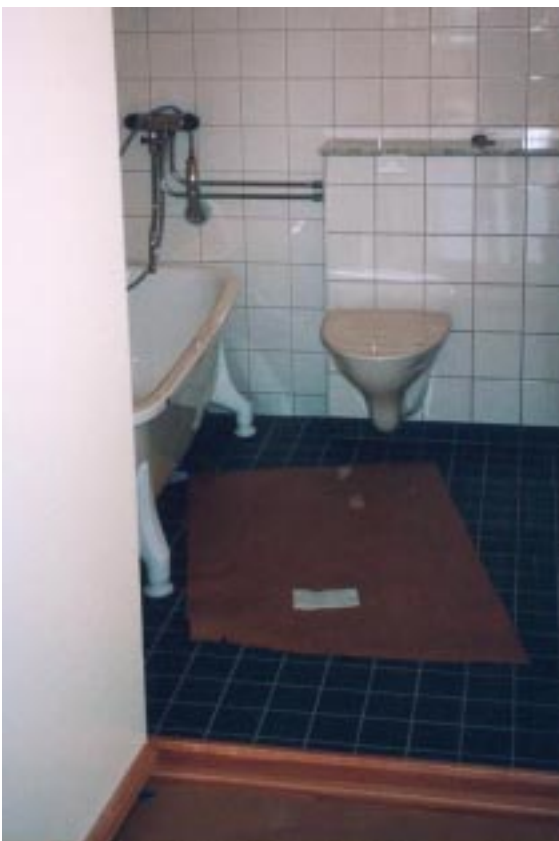
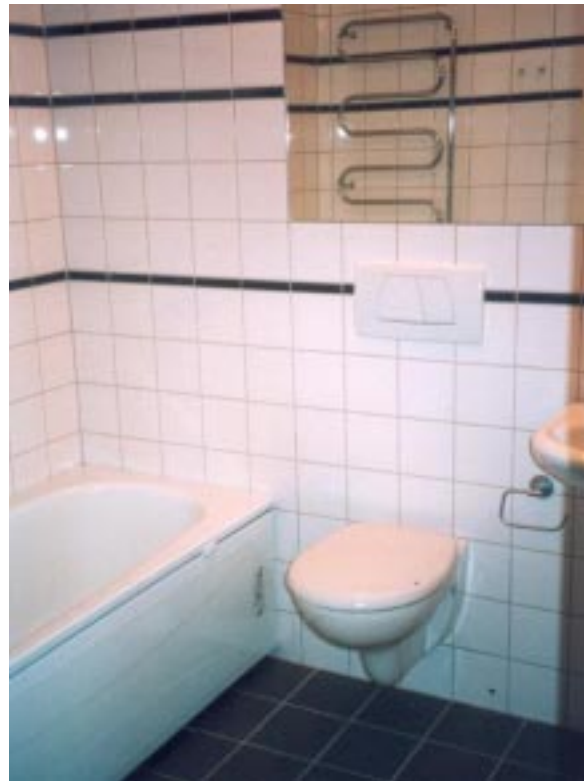
Nedan skapas bättre tillgänglighet med ökat rumsdjup intill toalettstol. Här försvaras dock tillgängligheten av *för hög tröskel*.

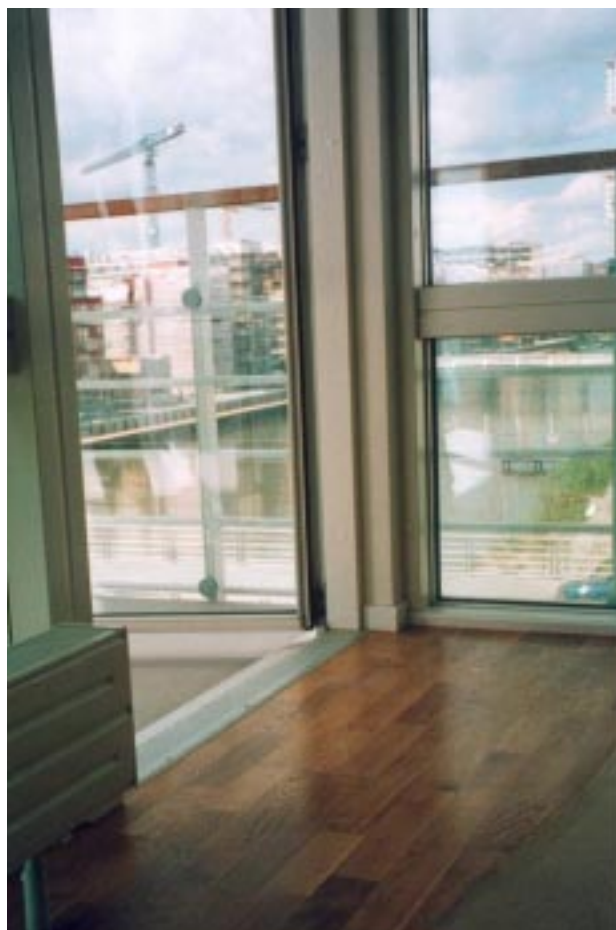
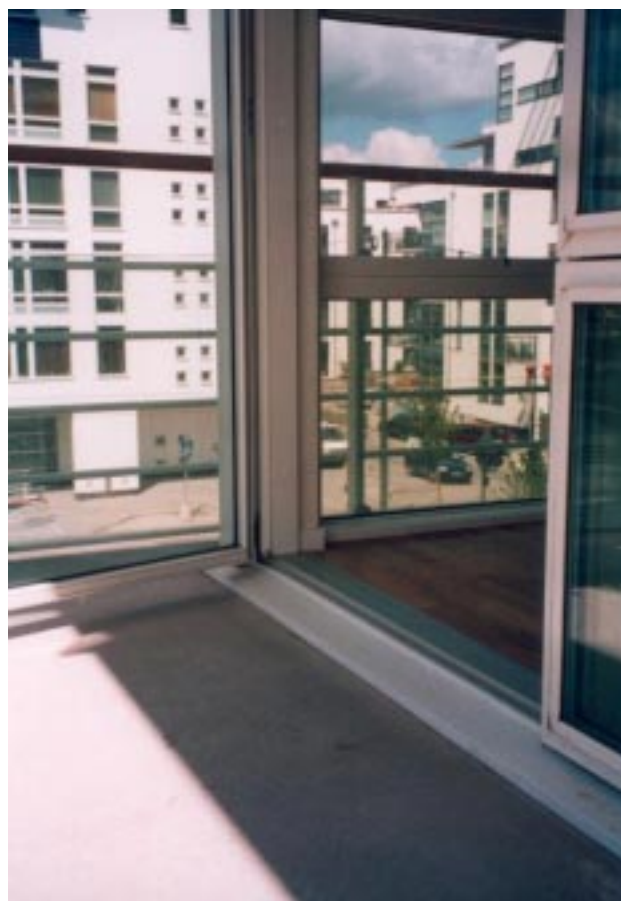
Med låg eller ingen tröskel inifrån (bild ovan till höger) kan nivåskillnaden till balkongplattan hållas nere (bild till höger) och tillgänglighet för rullstol uppnås.

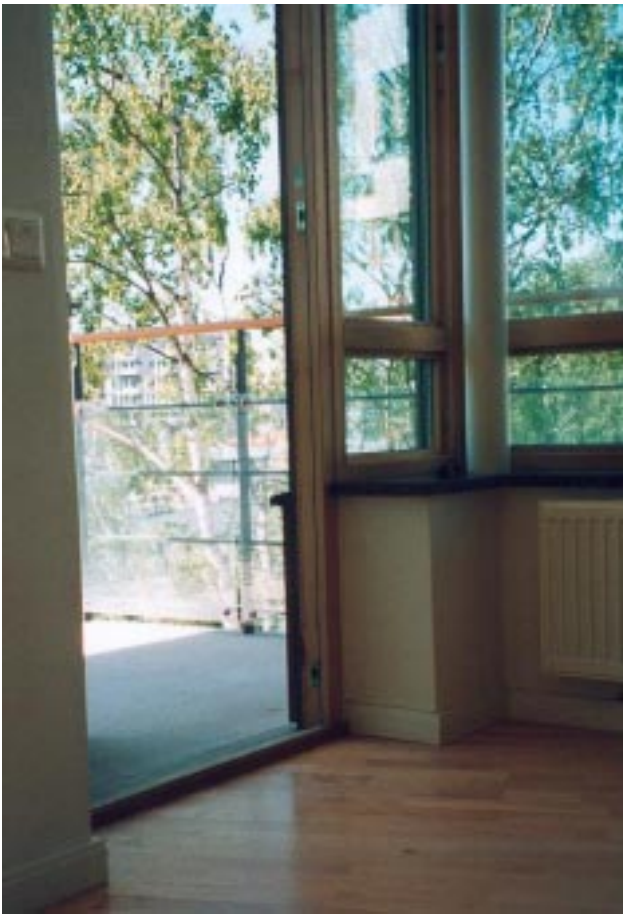
Hög tröskel invändigt leder till för hög nivåskillnad till balkongplattan.

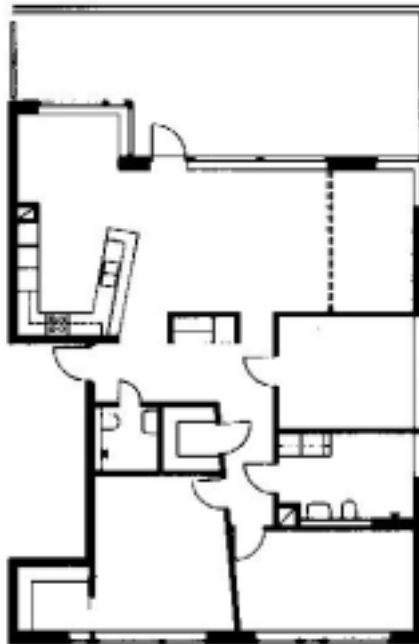
VISNINGSLÄGENHET 13

2 RK, 68,7 m²

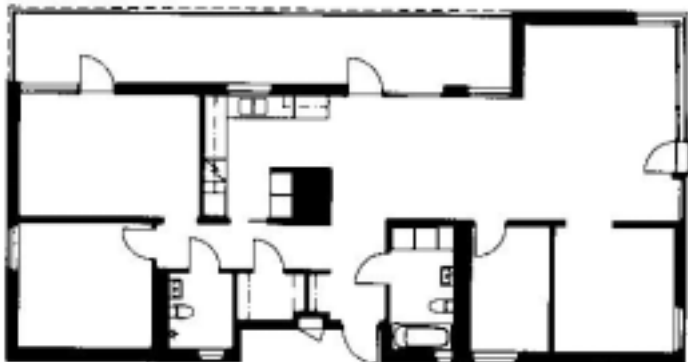
VISNINGSLÄGENHET 27

5 Rkv, 119,5 m², 6-personsbostad
